# Metall entspannen mit Vibration

## Rapport d'enquête: MEMV

### WM 870 Platten 01

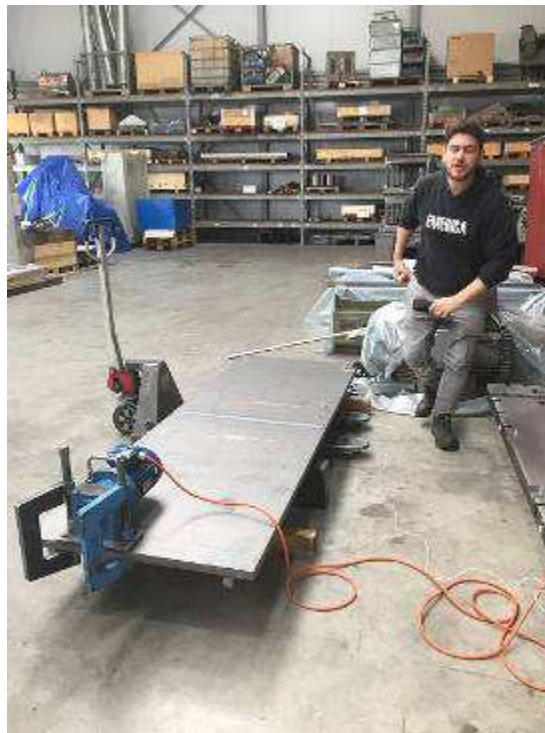
Brulé, plaques plats flamme MEMV, vibrations Relax

Flammegrichtete und brulé plaque dans la direction axiale de 90 degrés détendre WM\_870\_10
